## ТЕХНИЧЕСКИЙ ОТЧЕТ

по результатам строительно-технического исследования параметра характеристики динамики раскрытия трещин и возможности дальнейшей эксплуатации 2-х Жилых домов в Североморске, Мурманской области по адресу: ул. Северная Застава, д.5 (9-ти этажный дом с тремя подъездами) и ул. Советская, д. 24 (5-ти этажный дом с четырьмя подъездами)

**УТВЕРЖДАЮ**

**Генеральный директор  
ООО «СКБ-Инжиниринг»**

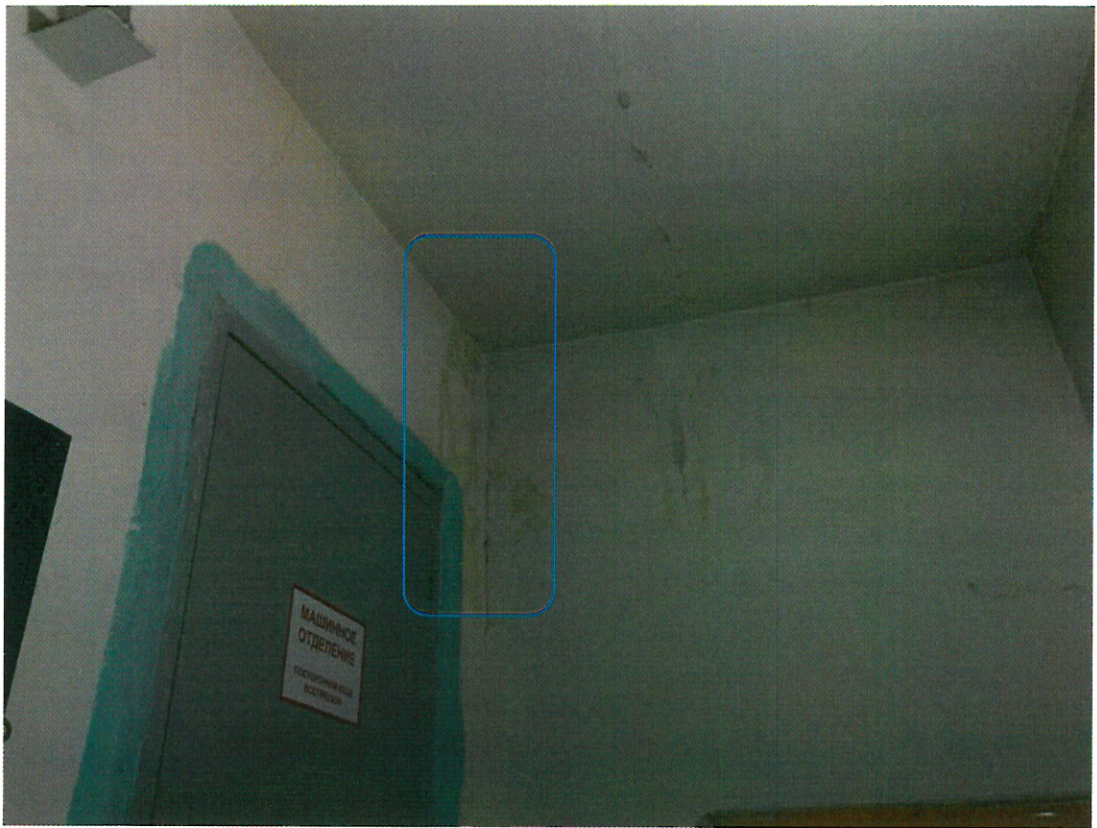
Выявленные в ходе визуального обследования трещины и другие дефекты не оказывают значительного влияния на несущую способность конструкций. Множественные нарушения находятся в штукатурном слое во внутренней части зданий (одиночные трещины и сетки трещин, намокания, отслоения штукатурки) являются следствием разрушения межпанельных швов наружной стены. Данный дефект был зафиксирован на лестничных пролетах обоих зданий.

Фото П2.3- Намокание на стене

- Разработать мероприятия по восстановлению и герметизации межпанельных швов в местах их разрушения;
- Произвести заделку трещин в стеновых панелях цементным раствором;
- Провести косметический ремонт внутренних помещений (лестничного пролета) с восстановлением штукатурного и лакокрасочного слоя.

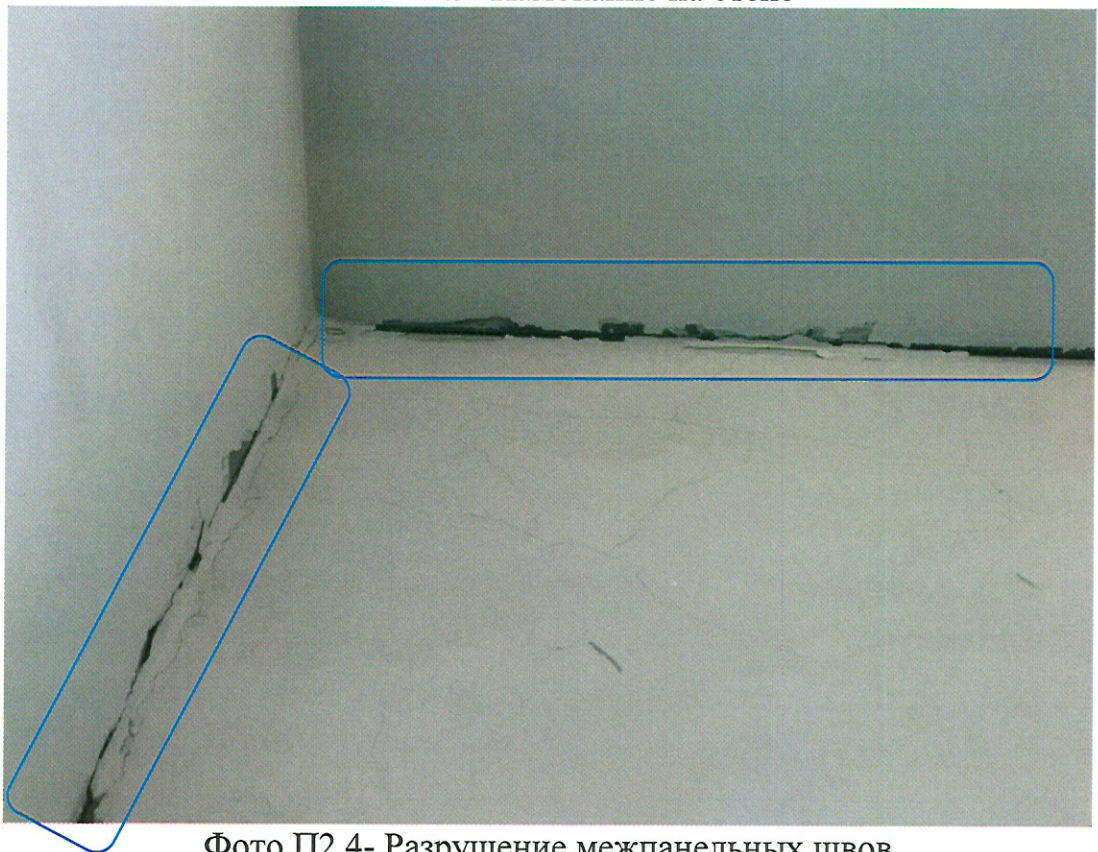
Специалистами испытательного центра ООО «СКБ-Инжиниринг» были зафиксированы такие нарушения, как трещины в штукатурном слое, трещины в поверхностном бетонном слое панелей раскрытием не более 0,20 мм, локальные разрушения штукатурного и лакокрасочного покрытия. Помимо указанных нарушений, стоит отметить множественные участки разрушения межпанельных швов под влиянием внешних воздействий. При этом зазоры достигают 5,0 см.

В ходе работ по обследованию здания, был проведен визуальный осмотр несущих и ограждающих конструкций. В результате визуального обследования сотрудниками ООО «СКБ-Инжиниринг» в местах стыковки панелей были выявлены множественные разрушения заполнения швов (раскрытие до 6,0 см), в результате чего нарушена тепло- и гидроизоляция помещений. Также зафиксированы поверхностные волосяные трещины на железобетонных панелях протяженностью не более 1,1 м и шириной раскрытия не более 0,20 мм. Описанные нарушения располагаются преимущественно в штукатурном слое на стыках панелей и имеют глубину не более 20 мм.

Фото П2.4- Разрушение межпанельных швов

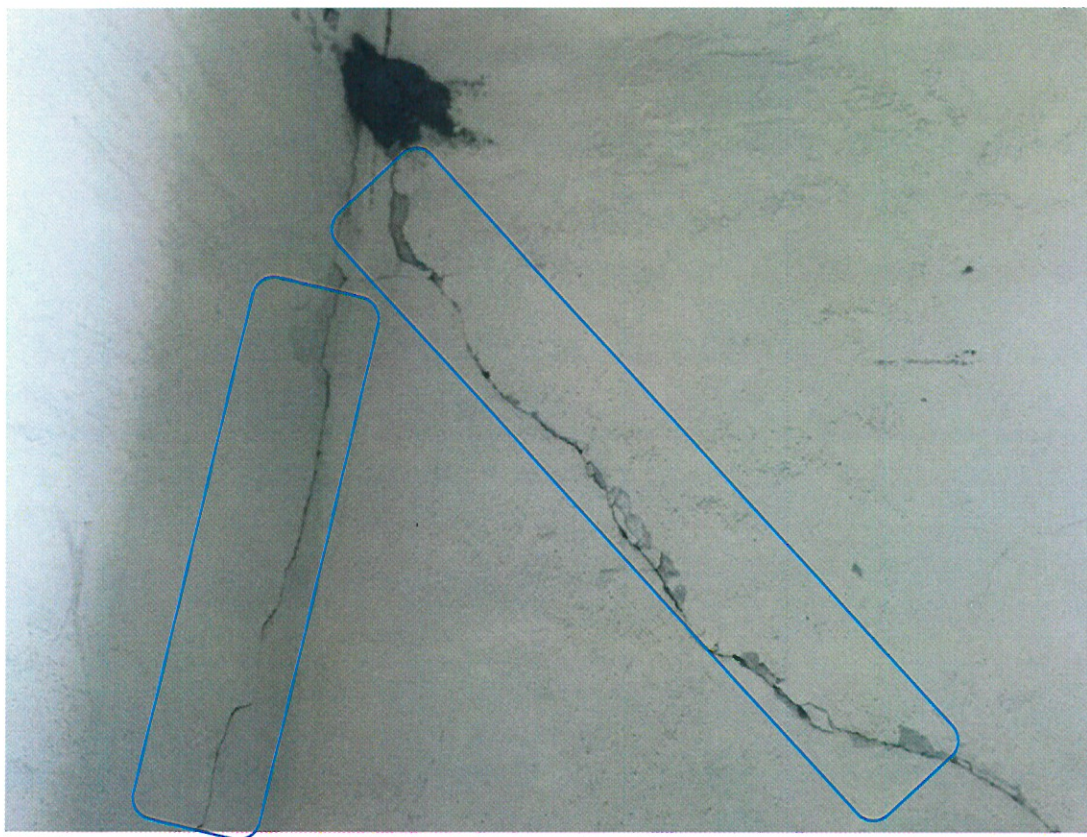
Фото П2.5 - Трещина в штукатурном слое. Трещина в межпанельном шве

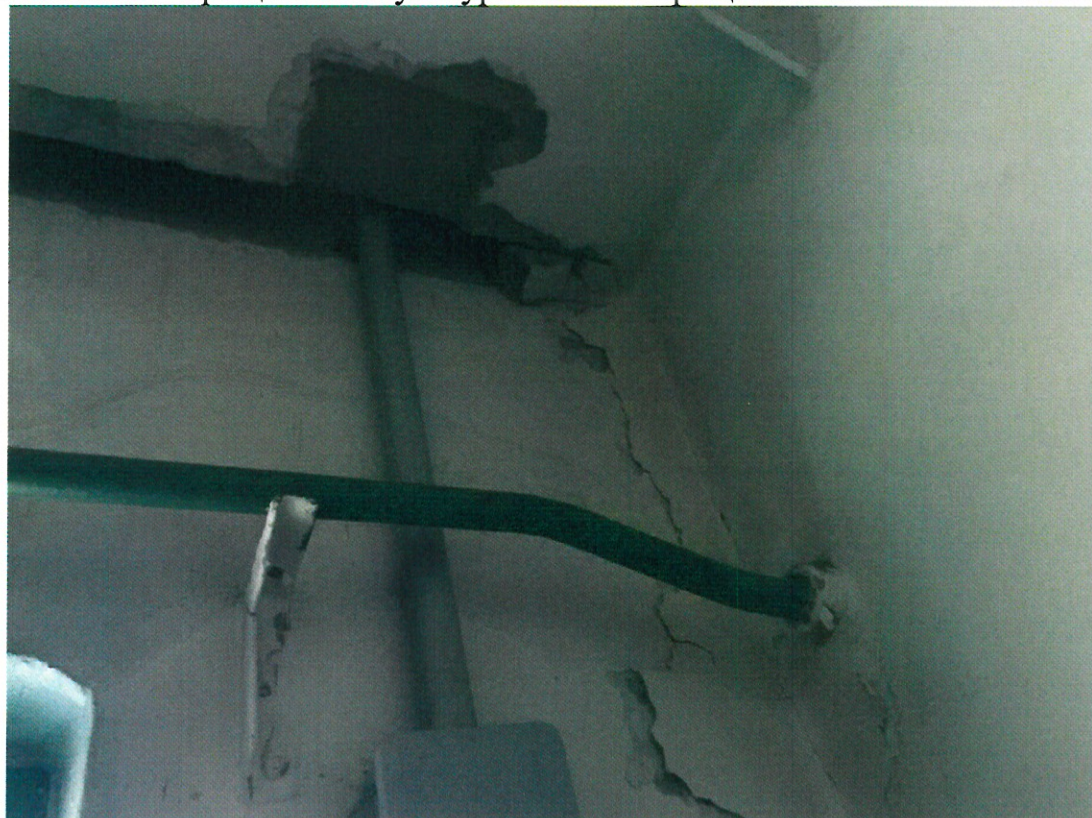
Фото П2.6 – Разрушение межпанельных швов. Трещина в штукатурном слое

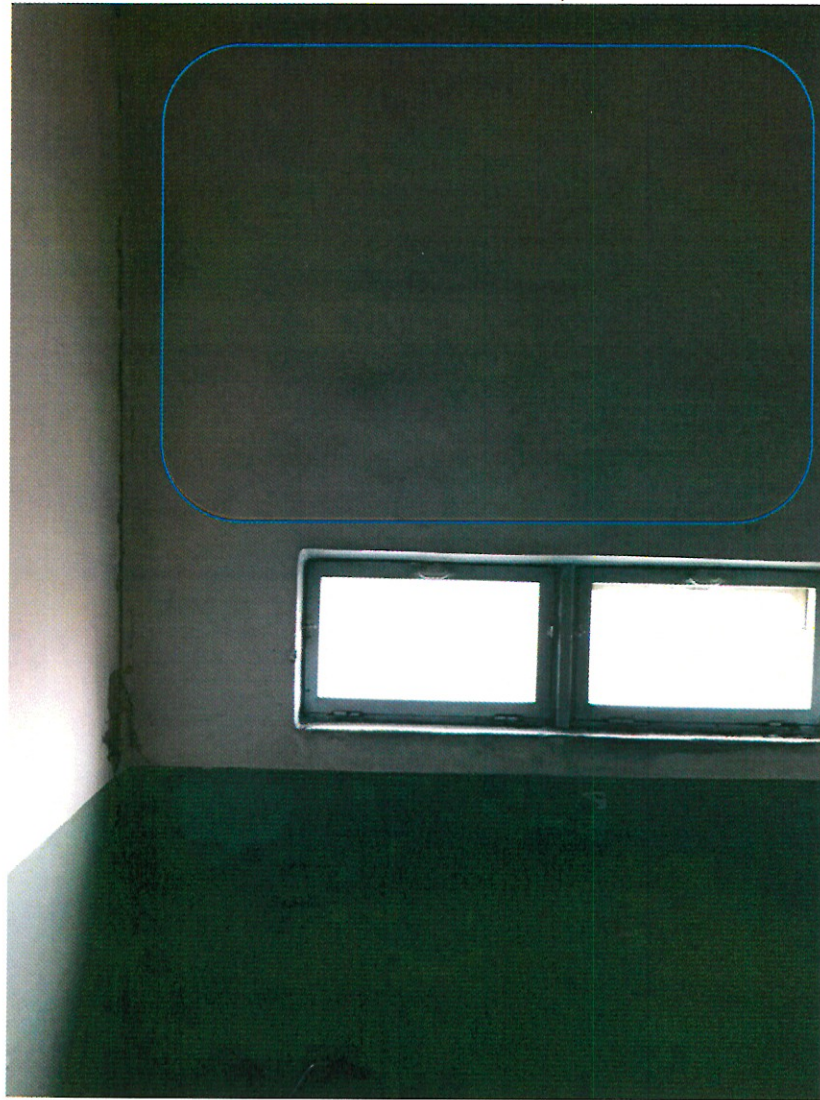
Фото П2.7 – Сетка трещин в штукатурном слое

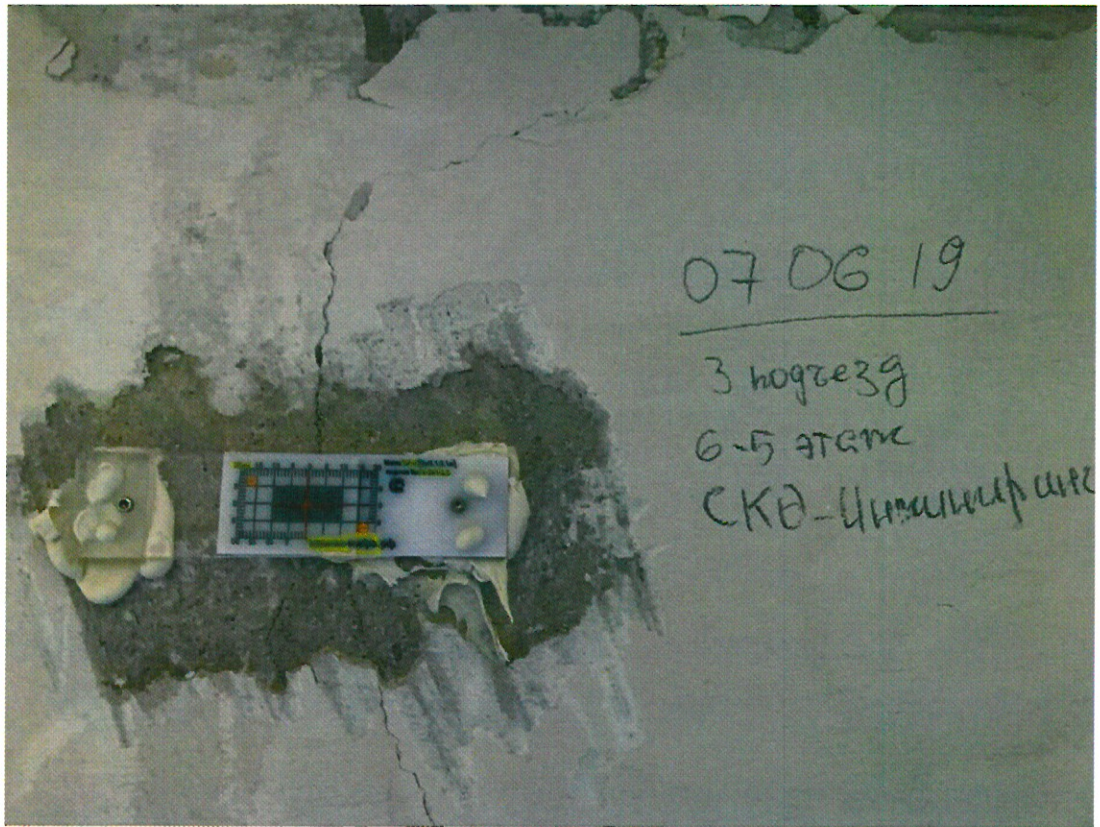
Фото П2.8 – Установка маяка в здании на ул. Северная Застава, д.5 (3 подъезд, между 5 и 6 эт.). Трещина в поверхностном бетонном слое стеновой панели

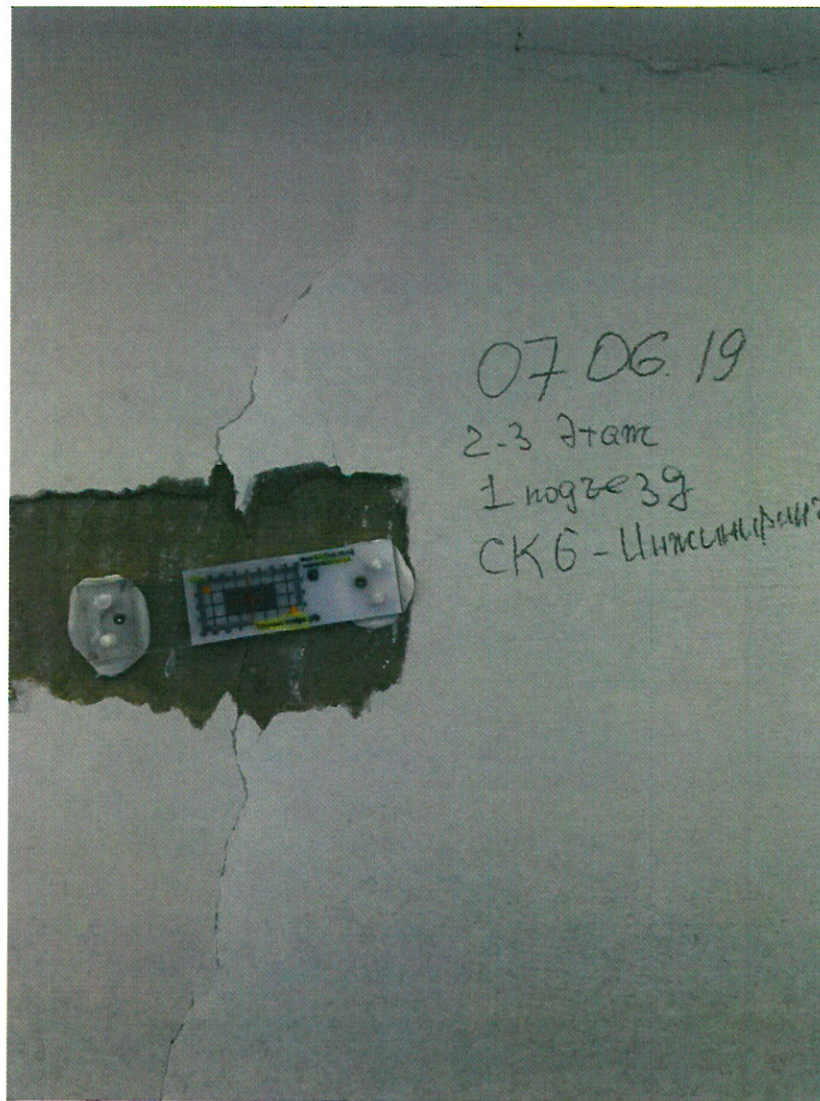
Фото П2.9 – Установка маяка в здании на ул. Северная Застава, д.5 (1 подъезд, между 2 и 3 эт.). Трещина в поверхностном бетонном слое стеновой панели

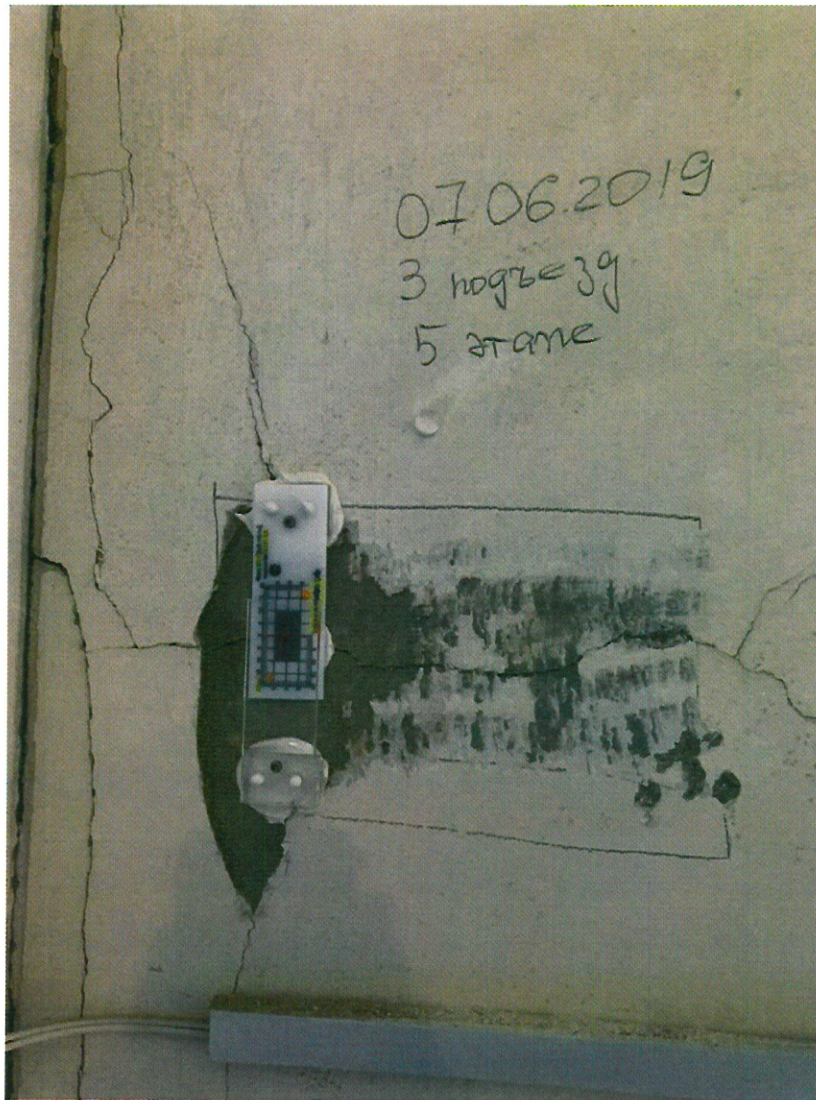
Фото П2.10 – Установка маяка в здании на ул. Советская, д. 24 (3 подъезд, между 4 и 5 эт.). Трещина в поверхностном бетонном слое стеновой панели
